## Příloha 2 – PR U rybníčků, závady

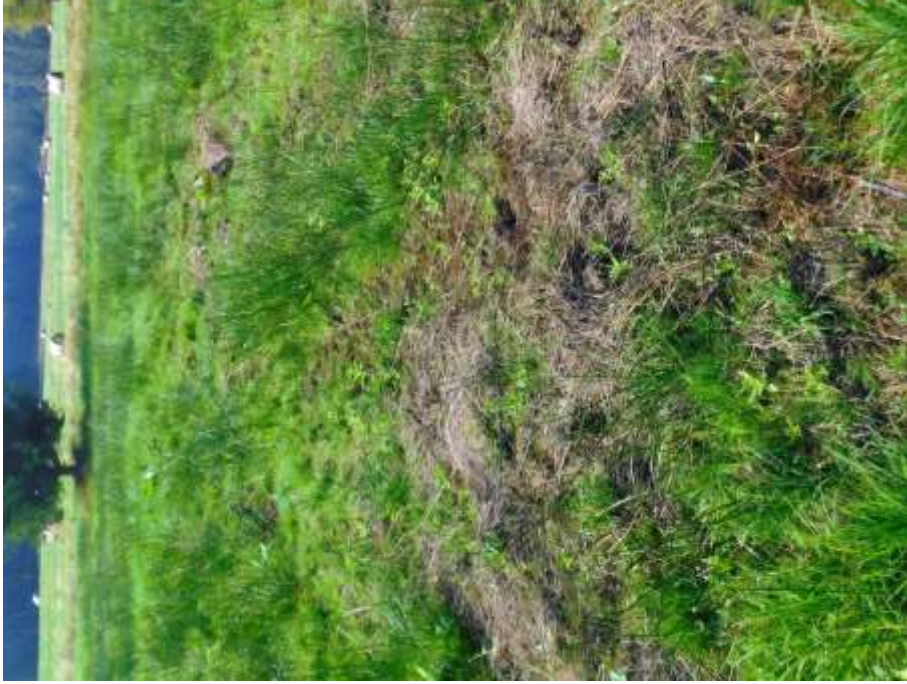
Plocha s nevyhrabanou  
posekanou hmotou

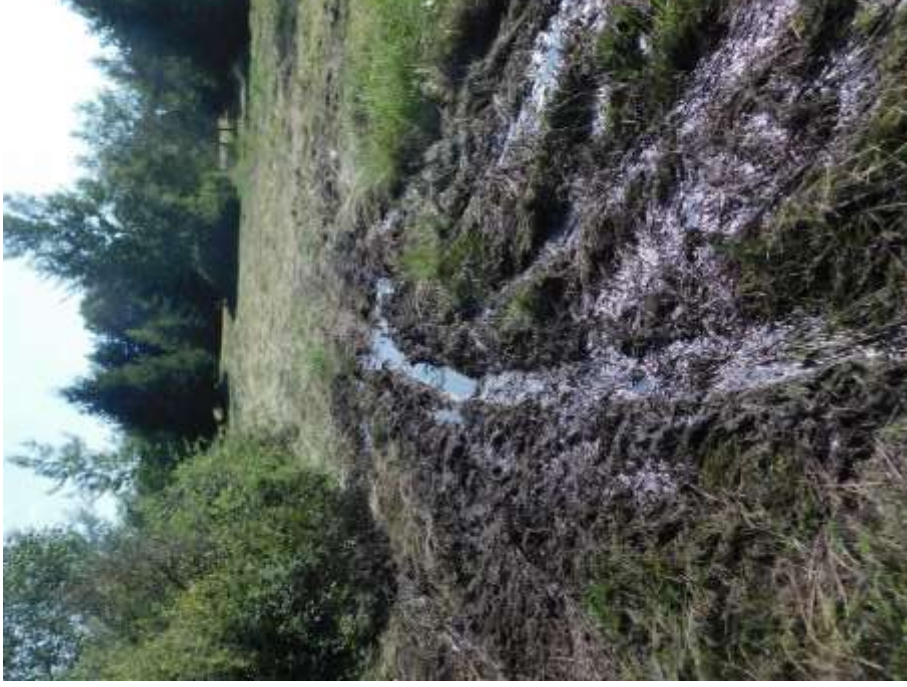
Rozježděné část slatinných  
luk

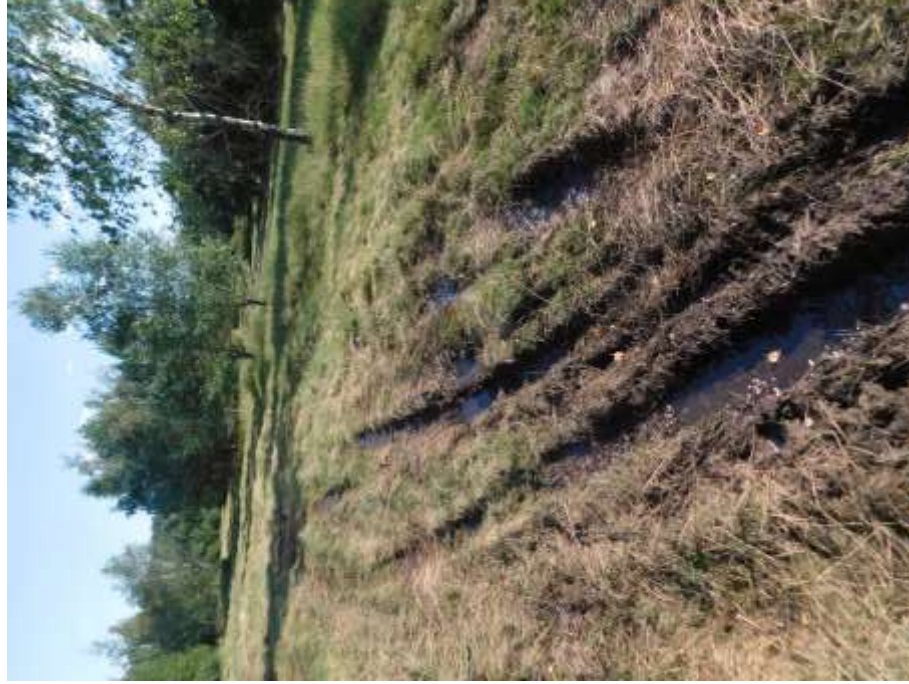
Koleje vyjeté nevhodně  
zvoleným způsobem kosení

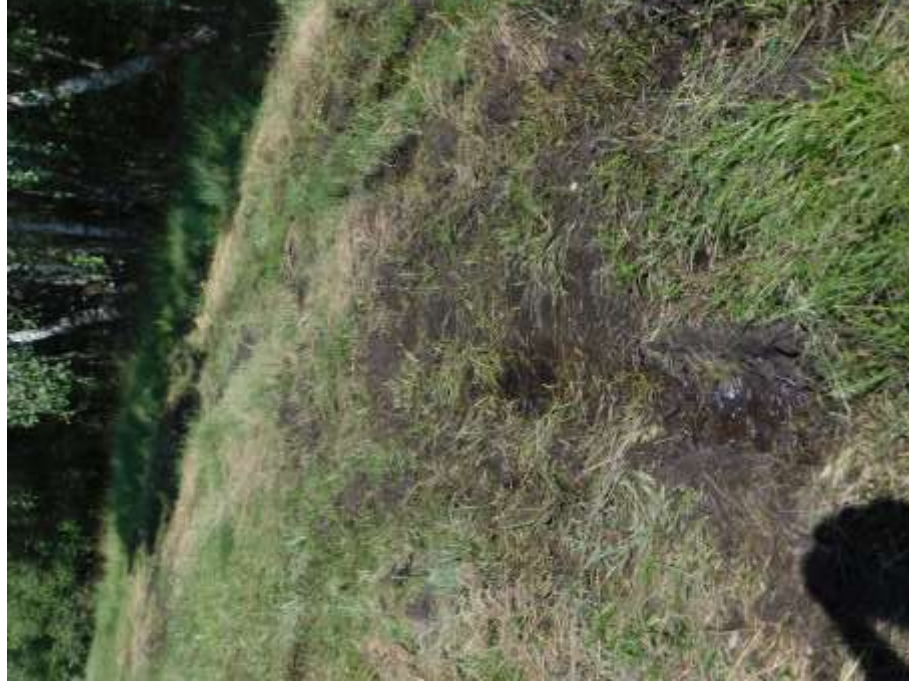
Plocha, kde byla na jaře  
roku 2024 nalezena ostřice  
blešní
