Plán péče o přírodní památku

ŠTĚPÁNSKÝ RYBNÍK

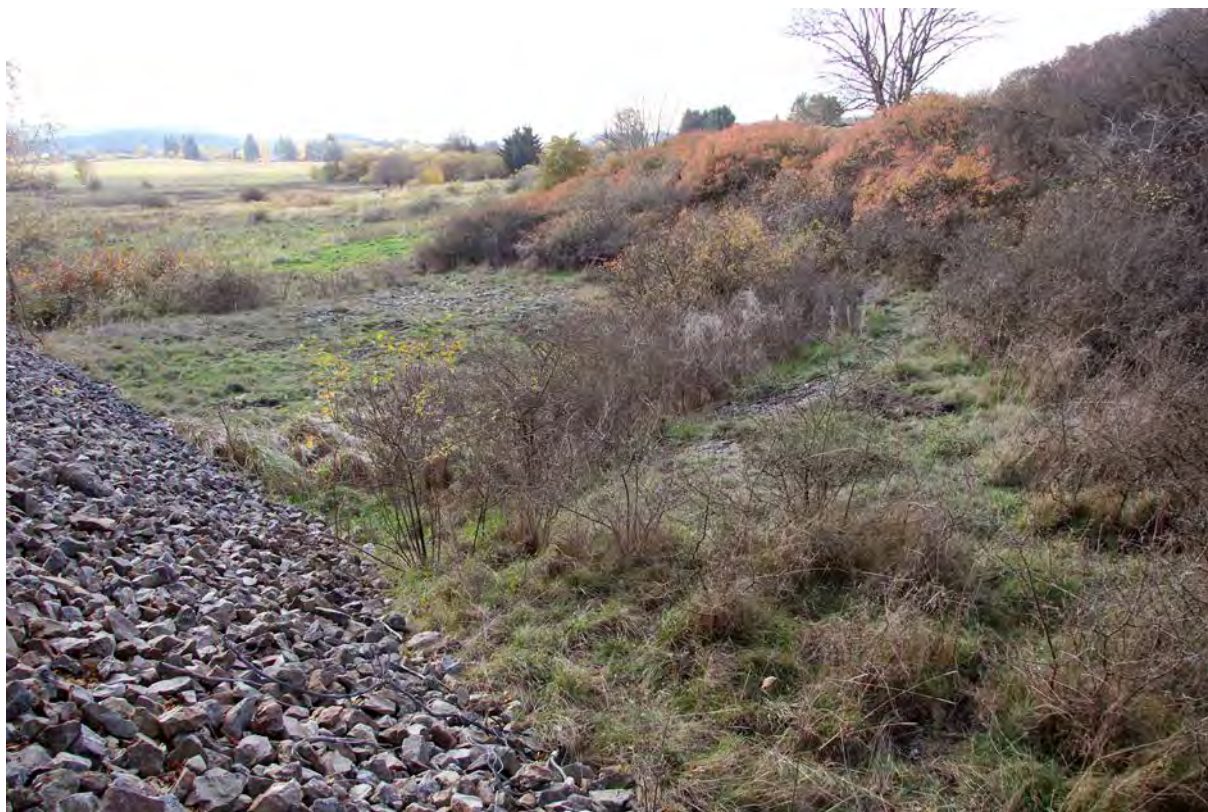
Obr. 2. Pohled na jihozápadní část ZCHÚ z náspu železnice. Snímek dokumentuje zatravněnou spodní plošinu (terasu) a část druhé, vyšší plošiny (vpravo), keře pod terénním stupněm, kde je zakryt profil břidlic a keřový porost ve zbytku zachyceného území.

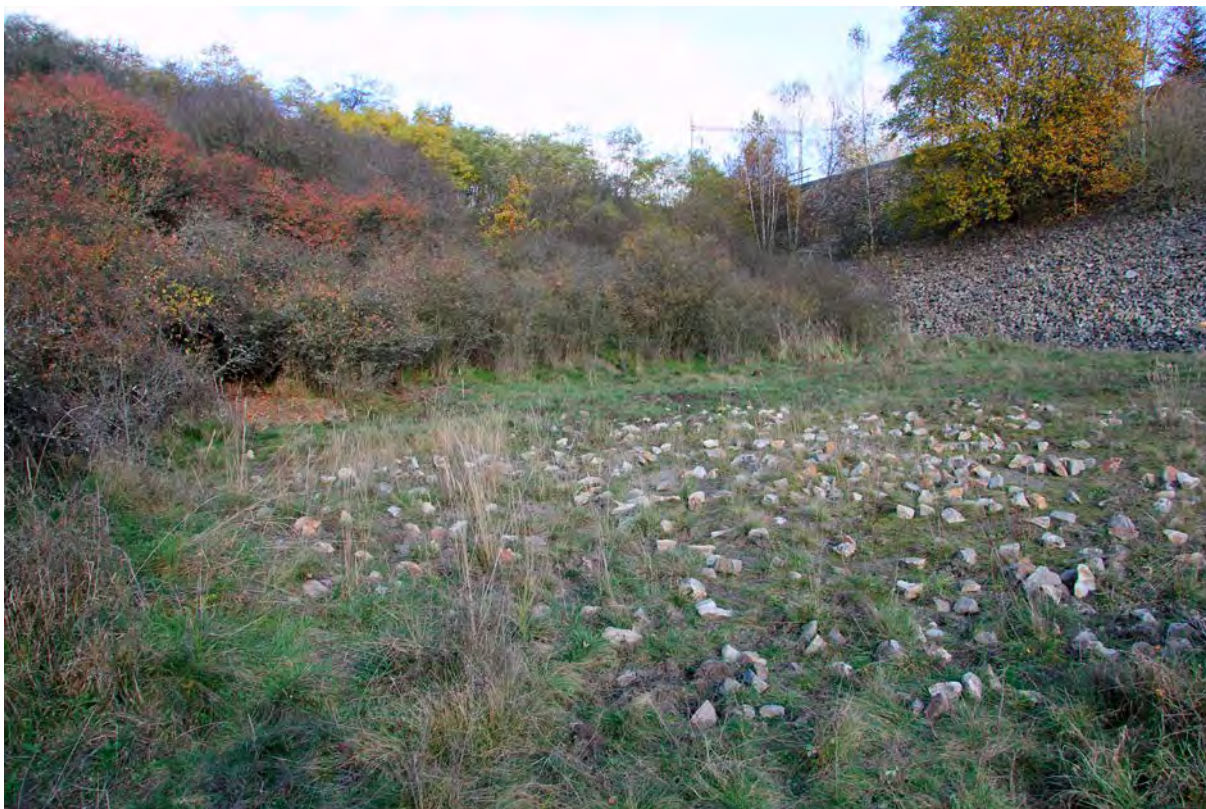
Obr. 3. Spodní plošina (terasa) v jihozápadní části ZCHÚ, kam bylo naneseno množství drceného kameniva z železničního náspu. Původně z nich zde byl vytvořen obrazec, který je zničen. Ukázka nelegální činnosti v ZCHÚ, kam nevede cesta, kontaminací horninového prostředí.

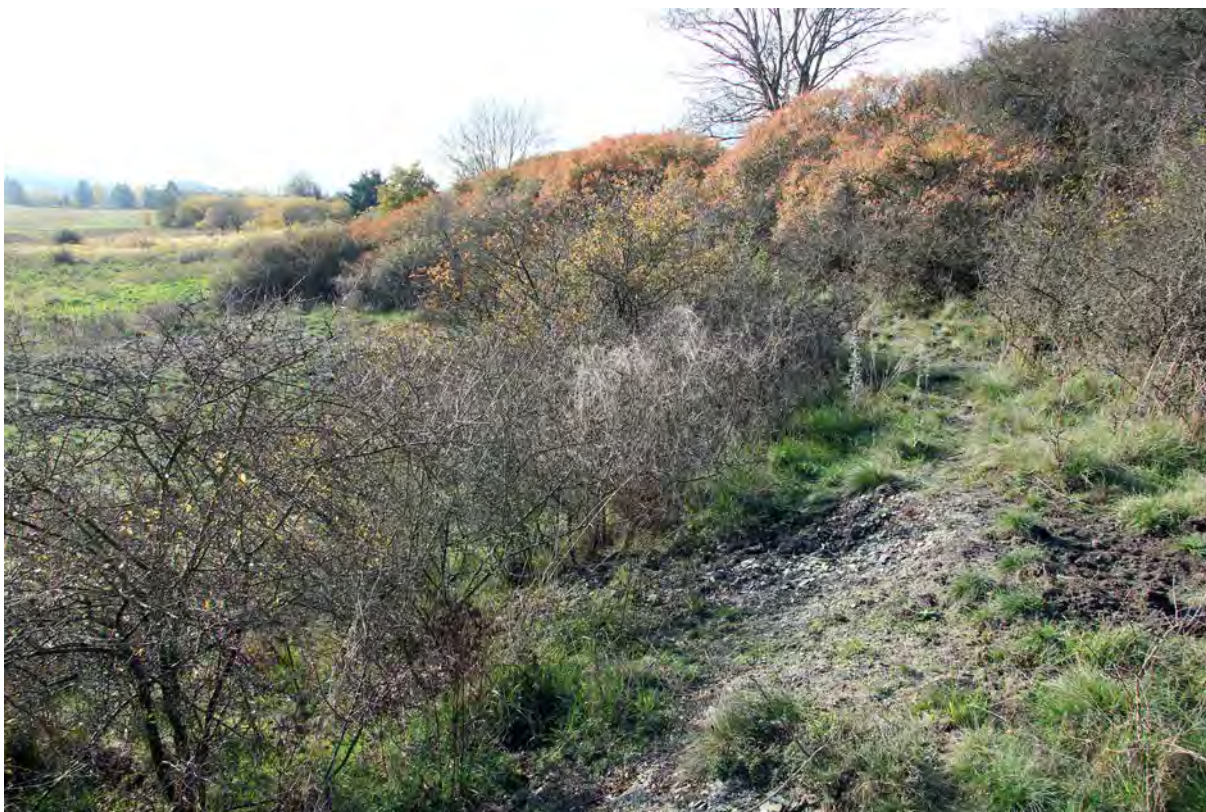
Obr. 4. Výchoz břidlice v nejnižším terénním stupni.

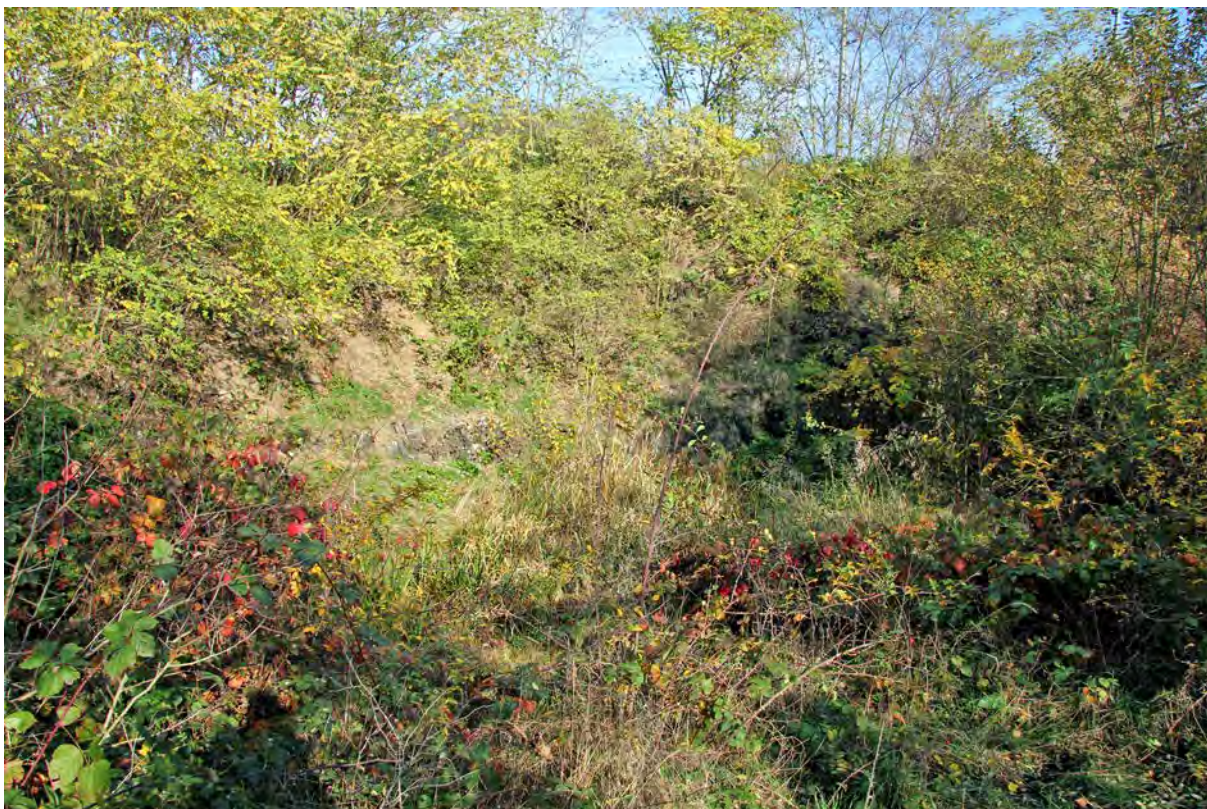
Obr. 5. Pohled od jihozápadu na hustě zarostlou stěnu bývalého lomu v severovýchodní části ZCHÚ. Jediná zřetelná poloha hornin je ložní žíla diabasů ve střední části snímku. V prostoru před odkryvem diabasů je deprese zadržující vodu a zarůstající vlhkomilnou flórou.

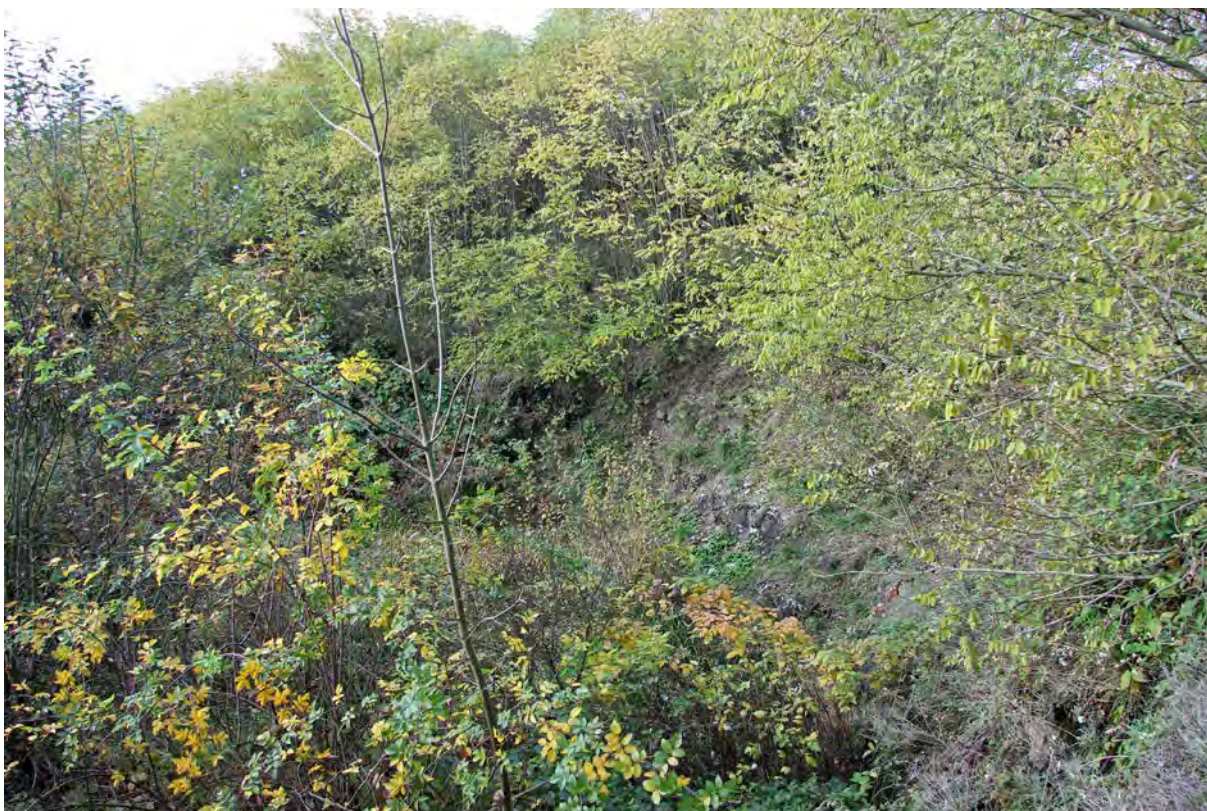
Obr. 6. Hustě zarostlý profil ve stěně bývalého lomu při pohledu od železniční trati.

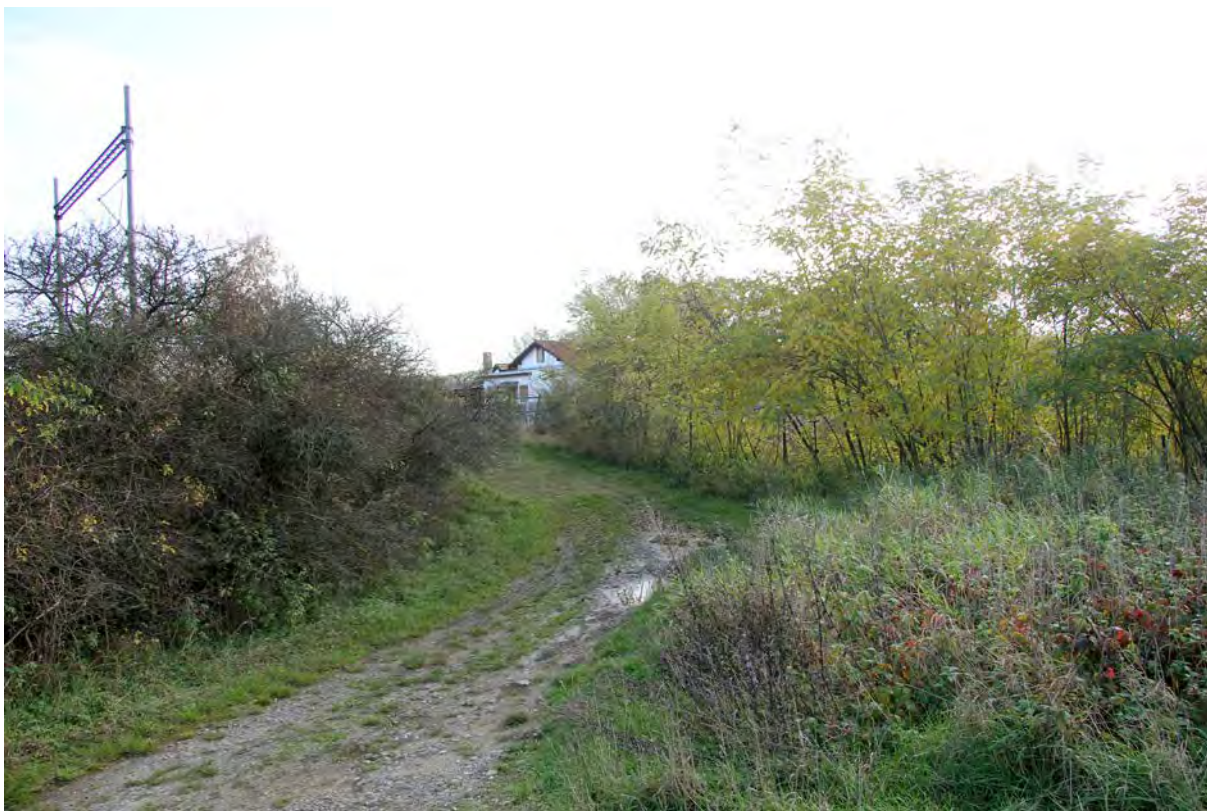
Obr. 7. Příjezdová cesta k severní hranici ZCHÚ (vpravo). V minulosti cesta pokračovala přejezdem přes železnici a byla příjezdovou cestou k viditelnému strážnímu domku. V současnosti cesta končí slepě.

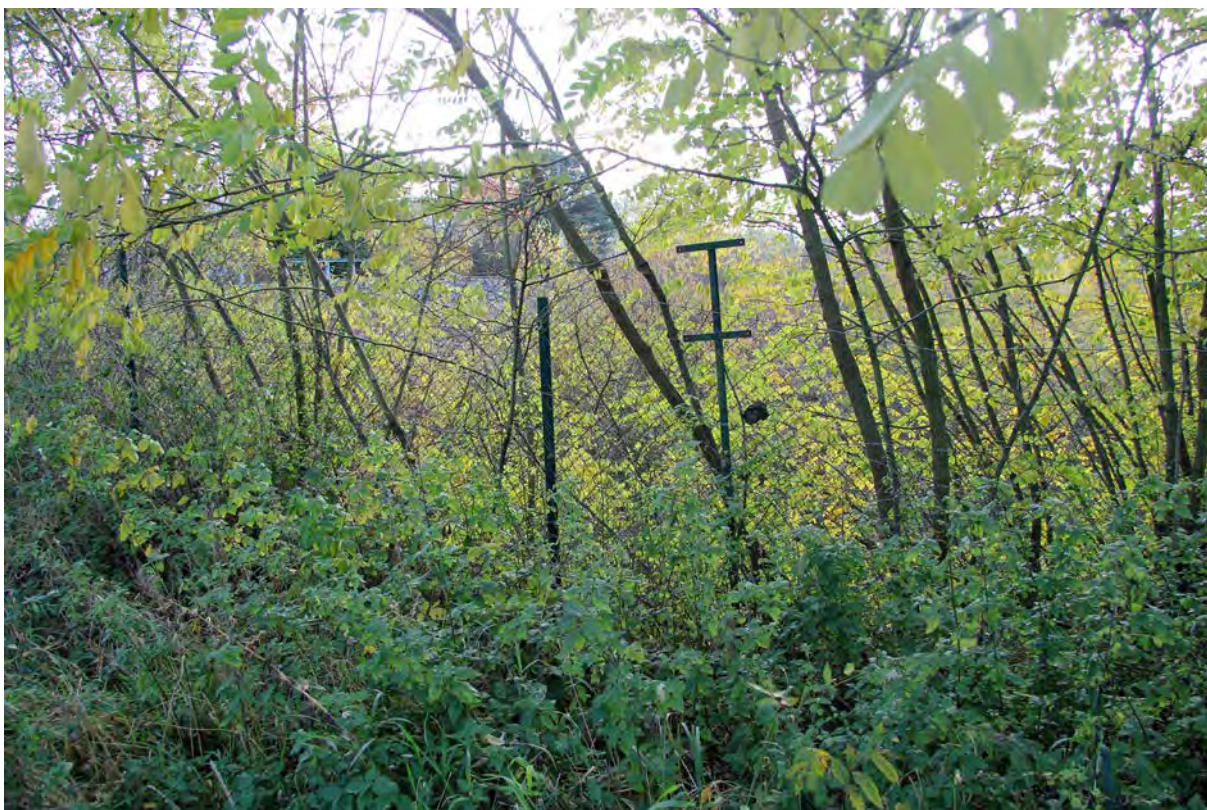
Obr. 8. Severní hranice ZCHÚ. Plot zde byl instalován při rekonstrukci železničního úseku Zbiroh-Rokycany. Je ponechán jako zábrana nad strmým svahem bývalé lomové stěny. Uprostřed snímku je konstrukce po odcizené úřední tabuli.

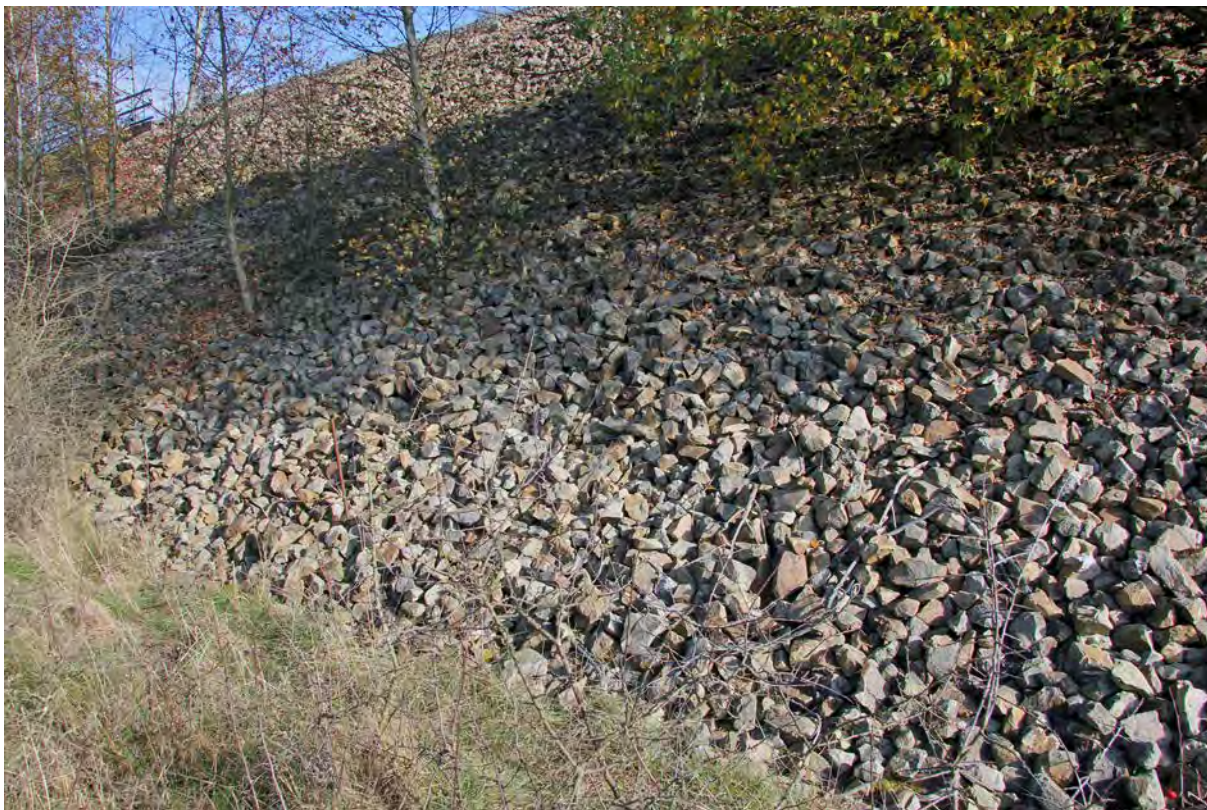
Obr. 9. Železniční násep podél jihovýchodní hranice ZCHÚ po rozšíření základny při rekonstrukci železničního úseku Zbiroh-Rokycany.

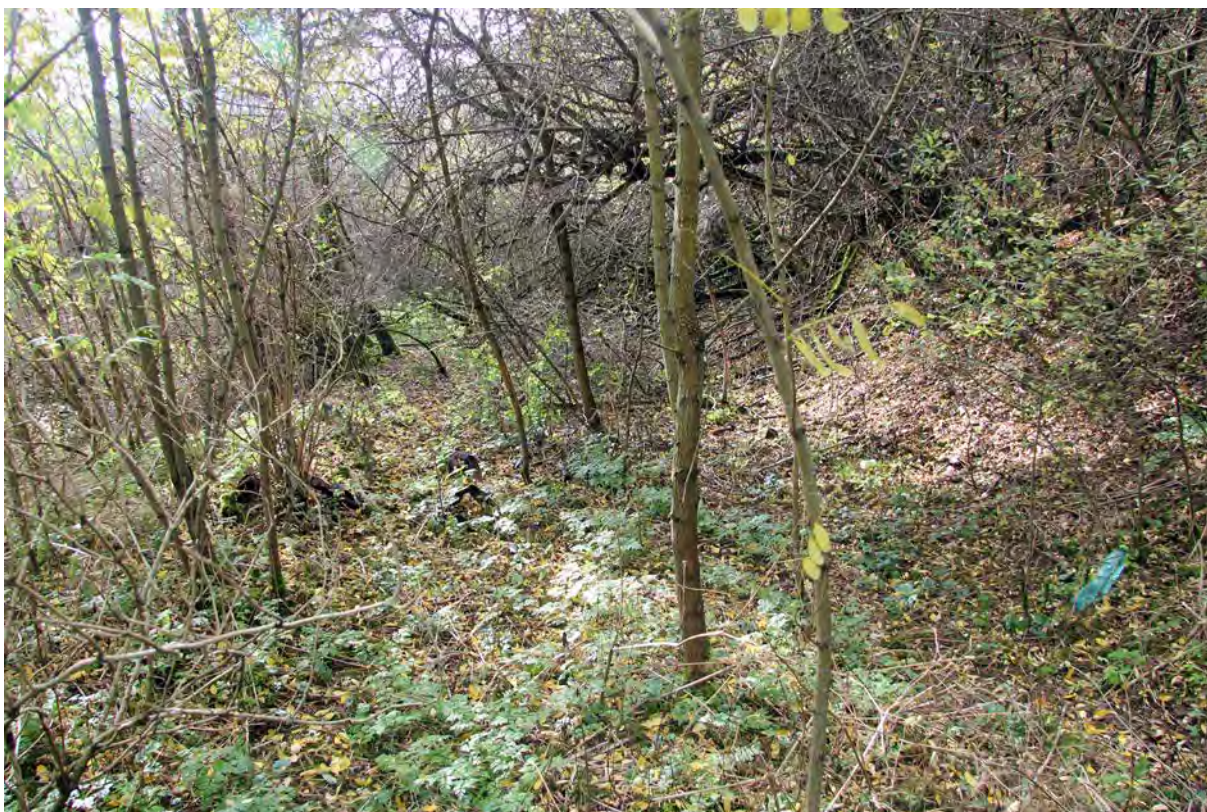
Obr. 10. Dlouho nepoužívaná, zarostlá cesta podél severozápadní hranice ZCHÚ. Jedná se o bývalou odbočku z příjezdové cesty ke strážnímu domku k pozemkům směrem k Mýtu, která byla vyznačena na starších mapách a stále v KN figuruje jako ostatní komunikace.

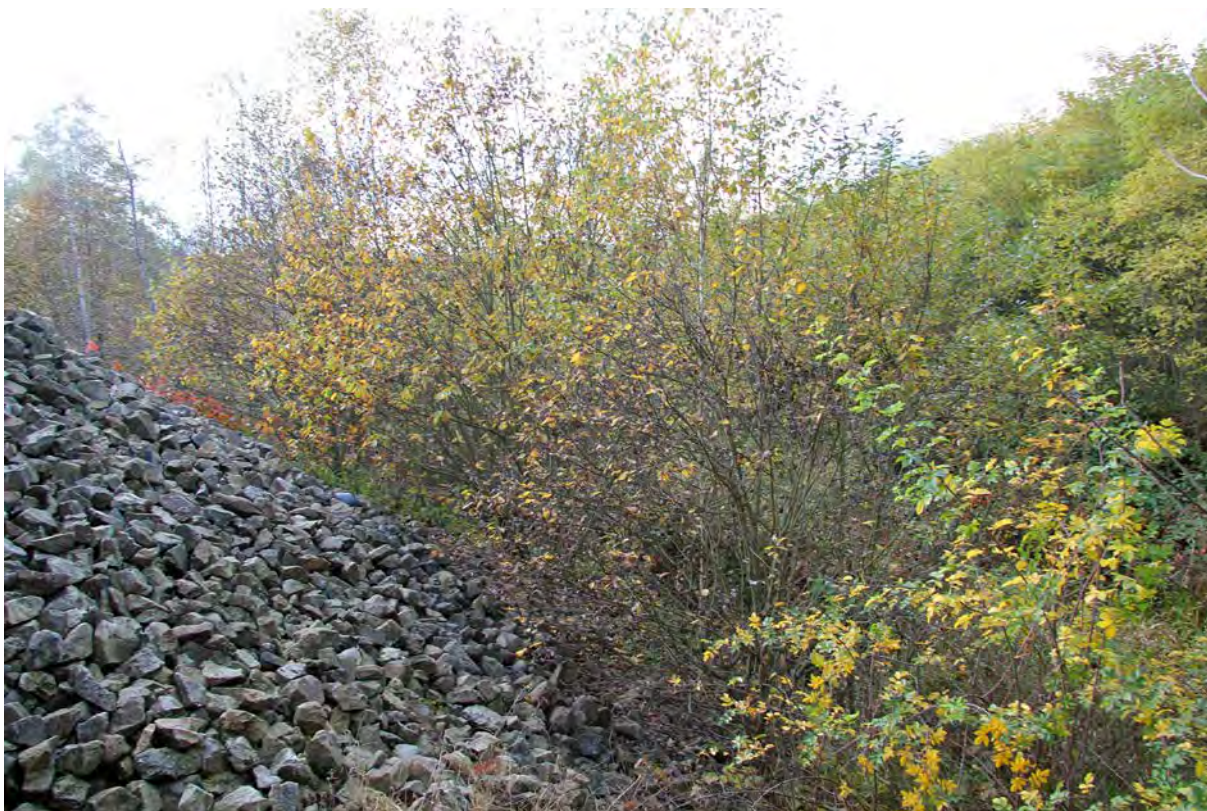
Obr. 11. Hranice železničního náspu a zarostlého ZCHÚ v jeho střední části.

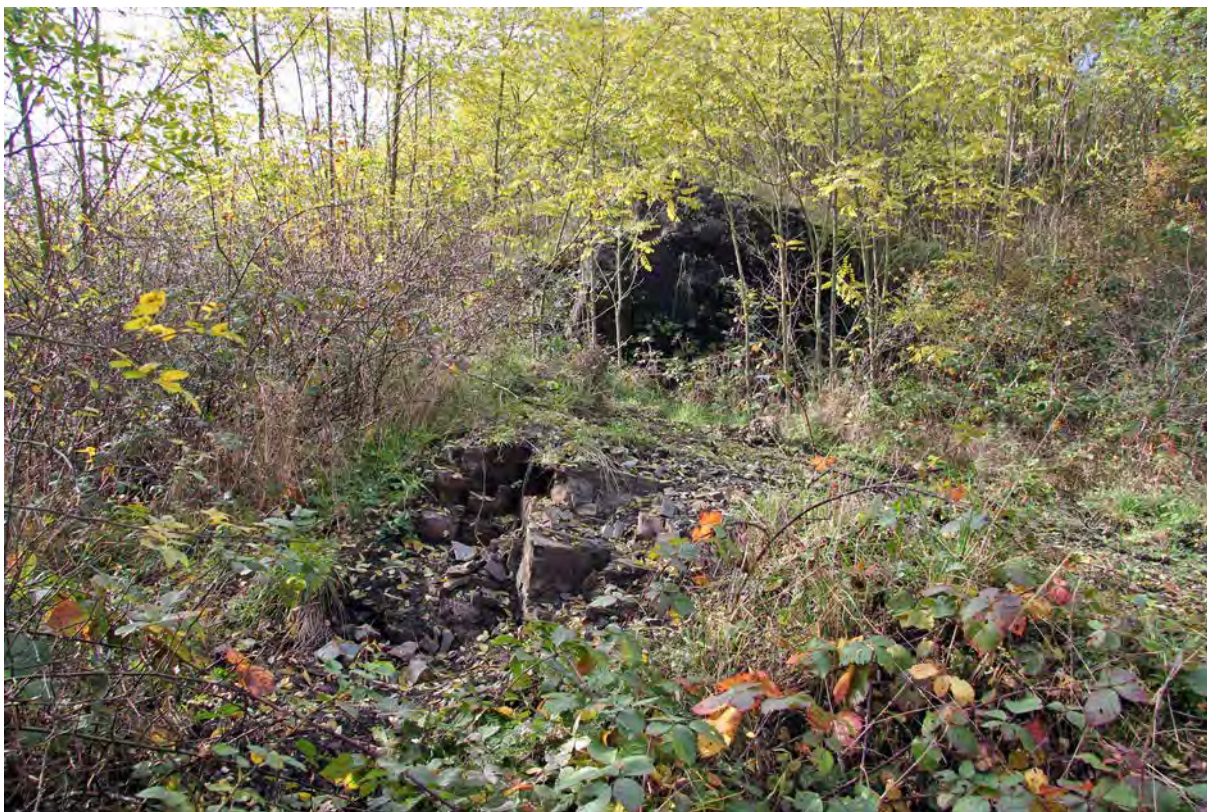
Obr. 12. Výchozy ve spodní části vulkanosedimentární sekvence ve střední části ZCHÚ. Ještě před několika lety zde nebyla žádná vegetace, dnes jsou profily zcela zarostlé. V popředí je výchoz se s čerstvě odkopanými polohami svědčícími o sběratelských aktivitách.

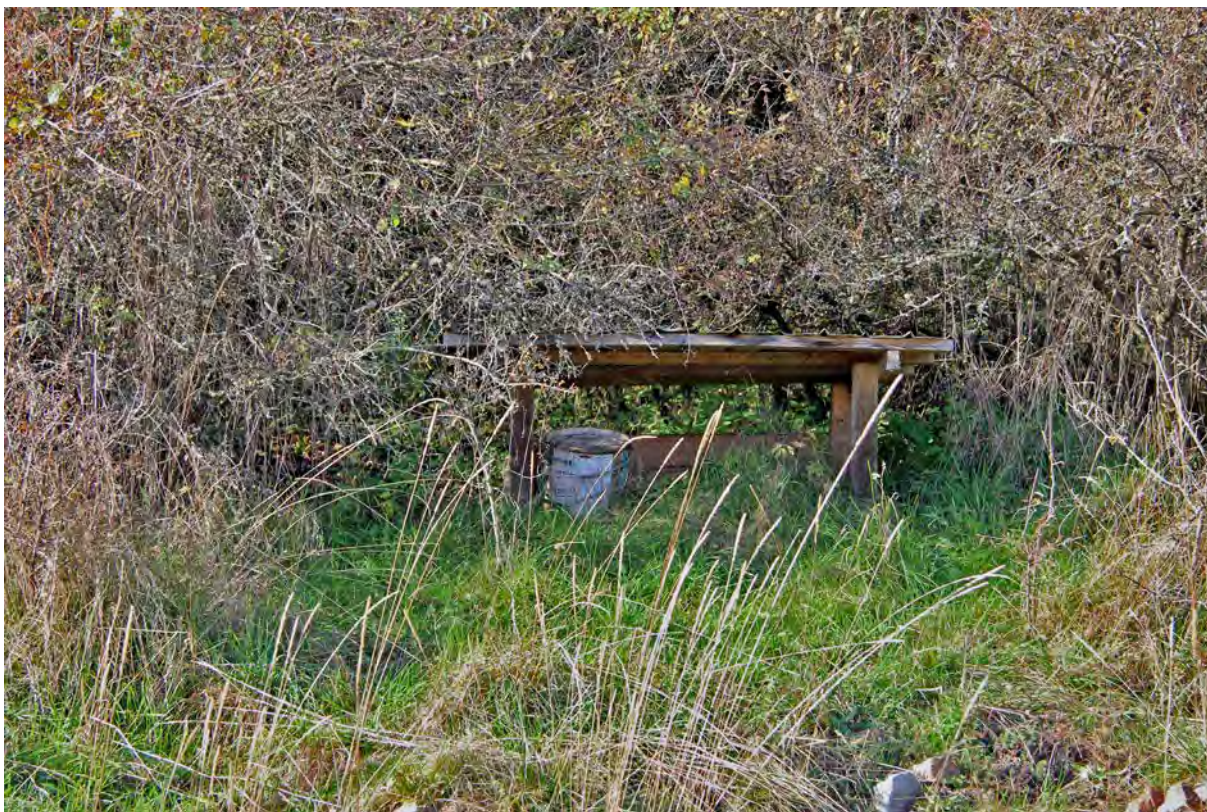
Obr. 13. Přístřešek krmítka v západní části ZCHÚ dokládající výkon myslivosti mimo rámec výjimek z ochrany podle zřizovacího předpisu.
